アルミニウム合金部材連結部の異種金属接触腐食に関する実証的研究

名古屋産業科学研究所 上席研究員 伊藤義人

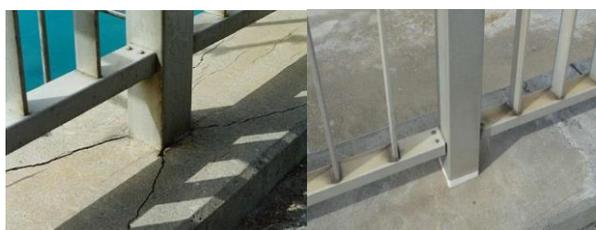
図一 2 泊大橋（1986 年設置）
右側は絶縁しての補修後（調査時）

図一 2 は泊大橋（1986 年設置）の事例であり、コンクリート地覆にアルミニウム合金支柱が埋め込まれたときに、コンクリート中の鉄筋とアルミニウム合金支柱が接触していたために、異種金属接触腐食によって腐食生成物が膨張して、図一 2 の左側の写真のように地覆コンクリートが割れた。図一 2 の右側の写真は絶縁をして補修した後のものである。初期のアルミニウム合金防護柵や高欄を除いて、コンクリート中の鉄筋と埋設支柱を絶縁するようになってからは、このような問題は生じていない。

- 1) 連結部に亜鉛フレークコーティング (GEOMET) したステンレスボルト類を用いる。また、絶縁ブッシュを挟んで絶縁することによる異種金属接触腐食を防ぐためには、ボルトのゆるみが発生しない劣化のない絶縁ブッシュを使用する。
- 2) 閉断面のバラスト一部材などのように、内部に雨水がたまる可能性がある場合は、部材下部に水抜き穴を設ける。
- 3) 内側の表面処理ができない閉断面のアルミニウム合金部材との連結は、内側の異種金属接触腐食が問題とならないねじで連結する。
- 4) コンクリート地覆にアルミニウム合金部材を埋め込む場合は、鉄筋との接触を避けるように絶縁処置を施す。
- 5) アルミニウム合金部材の連結のためボルトを締め付けるときに、ワッシャーのバリなどが、アルミニウム合金部材の表面処理を傷つけないように注意をする必要がある。

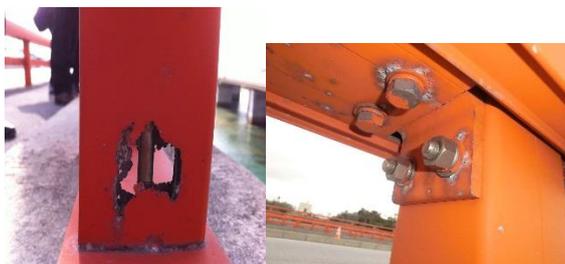
図一 3 波之上橋（設置後 27 年）

図一 3 に示すのは、波之上橋（1986 年設置）の高欄である。連結は、無処理のステンレスのボルト類が用いられている。また、現在はこのような構造は採用しないが、防護柵のバラスト内に鋼棒が配置されている。これは、車輻が衝突したときにバラストの脱落を恐れたものであるが、鋼棒は全く腐食していないのに対して、異種金属接触腐食によってアルミニウム合金部材が一部欠損している（左図）。また、無処理のステンレスボルト類周辺でも異種金属接触腐食が発生している（右図）。

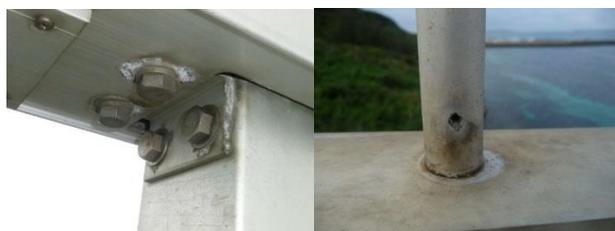
図ー４ 来間大橋（設置後18年）

図一 4 は来間大橋（1995 年設置）の防護柵であり、無処理ステンレスボルト周辺で異種金属接触腐食が左側の写真のように発生している。また、中空円形断面のバラストの中に水が入り、一部のバラストに右側の写真のように小孔があいている。これは、バラストが無処理のステンレスビスで連結されているためと考えられる。このような事例が分かった後の防護柵や高欄で

は、閉断面のバラスターや支柱には水抜き穴が地際近くに設けられるようになり、このような事例は見られなくなっている。

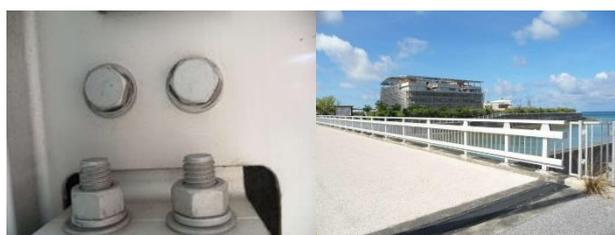
図ー５ 南浜1号橋（設置後11年経過）

図ー５は、南浜1号橋（2002年設置）の事例であり、防護柵部材の連結は、ダクロ処理されたステンレスボルト類を使用しており、異種金属接触腐食は発生していない。他の橋梁の防護柵や高欄もダクロ処理やクロムフリーのジオメット処理などの亜鉛フレークコーティングされたステンレスのボルトやビスを使用した防護柵には異種金属接触腐食は調査時には生じていない。

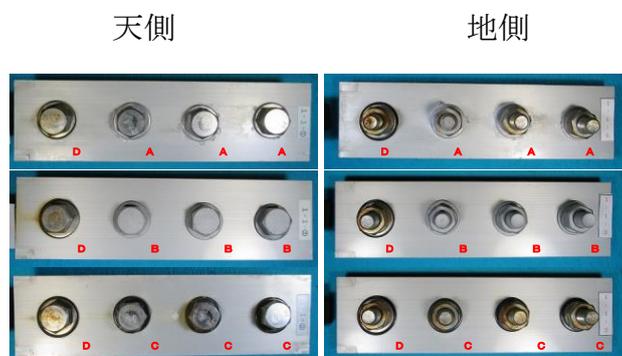
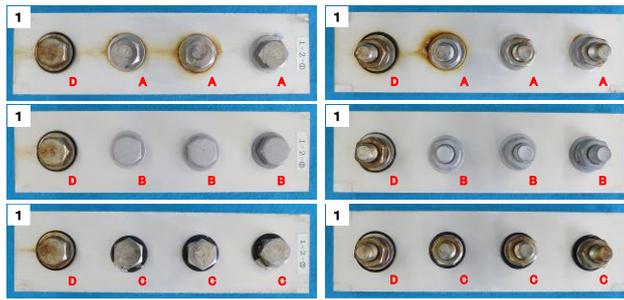
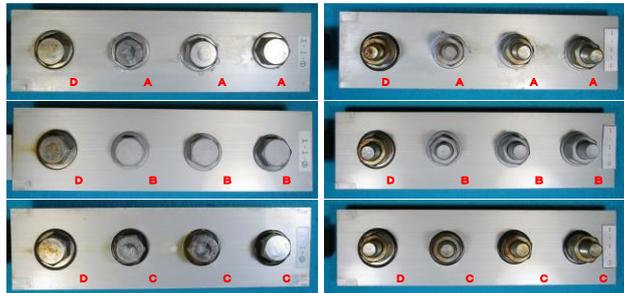
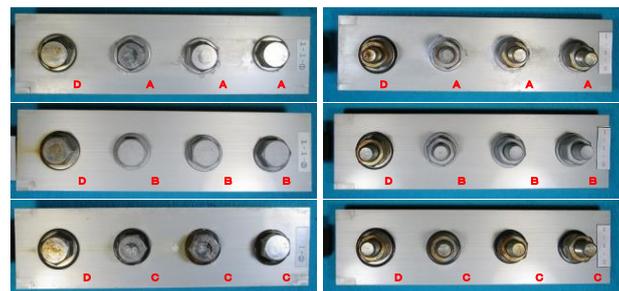
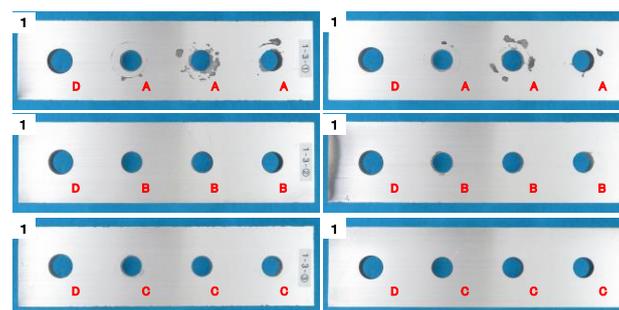
図－8 屋外暴露試験体（試験体1）の外観

無処理(A)：1年後には，ワッシャー周辺のアルミニウム合金板に異種金属接触腐食による白さびが発生しており，ナットにわずかな赤さびも発生している．3年後，5年後でワッシャー周辺のアルミニウム合金板の腐食やボルト部の赤さびが進行している．軒天暴露の場合は，アルミニウム合金版の異種金属接触腐食がより激しくなっているが，逆にボルト類にはほとんど赤さびは見られない．

亜鉛フレークコーティング(B)：5年後もボルト類およびアルミニウム合金板に腐食は全く生じていない．

ワッシャーのみ塗装(C)：ワッシャーを除きステンレスボルト類は無処理なので，1年後からわずかに赤さび発生しているが，アルミニウム合金板には変化がない．

絶縁ブッシュ(D)：1年後からステンレスボルト，ナットおよびワッシャーに赤さびが発生し，3年後からは天側でさび汁が発生している．アルミニウム合金板には変化はない．

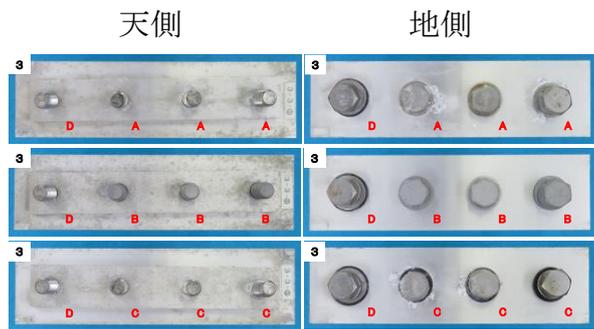
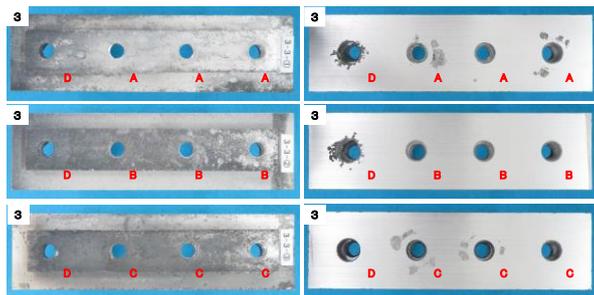
図一 9 屋外暴露試験体（試験体3）の外観

試験体3のボルト解体前後の外観を図－9に示すが，地側のアルミニウム合金板は表面処理されているが，亜鉛フレークコーティングされたボルト類(B)の周辺には腐食がない．その他の3種のボルト類では，バラツキはあるが，全て異種金属接触腐食が生じている．

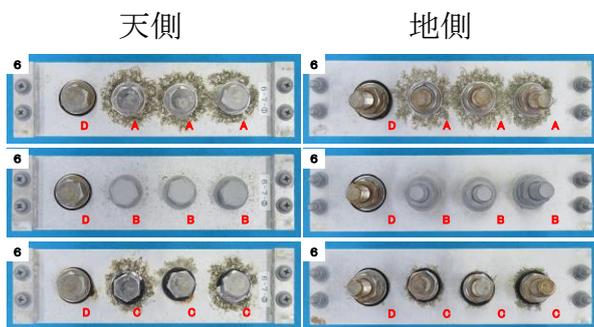
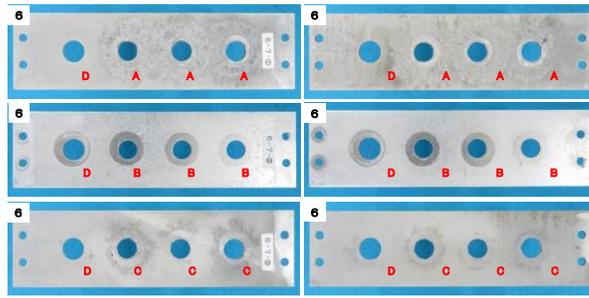
(b) 軒天暴露（5年後）のボルト解体後
 図－10 屋外暴露試験体（試験体6）のボルト解体後

図一 10 に、屋外暴露試験体6の軒天暴露の5年後のボルト解体前後の外観を示す。3種のアリミニウム合金板のいずれも表面処理されていない。外観上、亜鉛フレークコーティング（B）したボルト類の周辺は健全であるが、それ以外のボルト類の周辺は、試験体1～3に比べても白さびが多く発生しており、異種金属接触腐食が発生している。

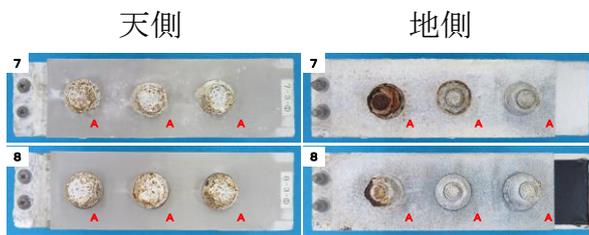
図－11 直接暴露（5年後）試験体7，8

AC7A-F材のアルミニウム合金板とSS400材の鋼板の連結に溶融亜鉛メッキ処理HDZ35の表面処理をしたSS400材のボルト類を使用している。1年後では変化はない。3年後では、天側のボルト頭に白さびと赤さびが発生し始め、5年後には、図－11のように腐食は進行し、天側および地側ともボルト類は白さびと赤さびで覆われている。試験体7では、アルミニウム合金板のボルト類周辺にも白さびがみられるが、絶縁をしている試験体8では、アルミニウム合金板に白さびは生じていない。

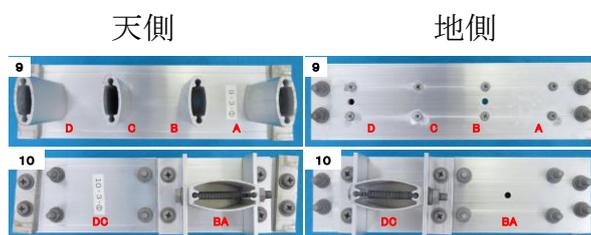
図-12 直接暴露（5年後）試験体9，10

バラスターの連結について、試験体9は、バラスターをジオメット処理(A)したステンレスビスで直接連結しているが、水抜き穴を付けたものは、異種金属接触腐食は全く生じていない。無処理のステンレスビスの場合は、水抜き穴の無いものが、異種金属接触腐食による白さびが多く発生しており、水抜き穴のあるものは、それ程ではないが、ビス周辺に白さびがわずかに発生している。

試験体10では、アルミニウム合金板と同じ陽極酸化塗装複合皮膜処理をしたアルミニウム合金のアンクル部材を介してバラスターをジオメット処理した

ステンレスボルトで連結しているが、水抜き穴の有無にかかわらず異種金属接触は発生していない。

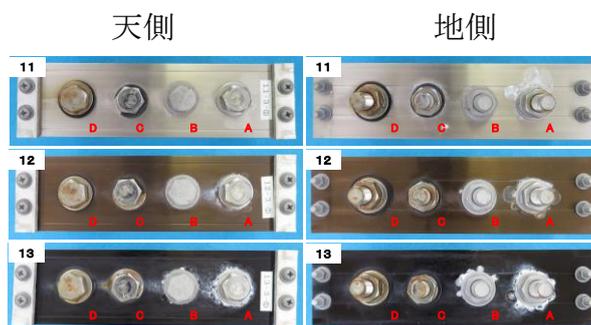
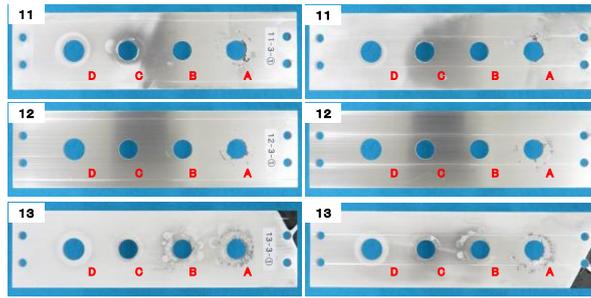
(b)直接暴露（5年後）のボルト解体後
 図－13 直接暴露試験体11～13の外観

3種のカラーアルマイトの試験体11～13について、直接暴露試験を行った5年後のボルト解体前後の外観を図-13に示す。ステンレスボルトの表面処理は、試験体1と同じように、無処理(A)、ジオメット処理(B)、ワッシャーのみ塗装(C)、絶縁ブッシュ(D)の4種である。外観観察の結果は、各試験体でほぼ同じであるが、試験体13（ダークブラウン色）のみ、ジオメット処理(B)のステンレスボルト類の周辺に異種金属接触腐食が見られる。ボルト連結時にワッシャーのバリによって、アルミニウム合金板の表面処理を傷つけた可能性がある。

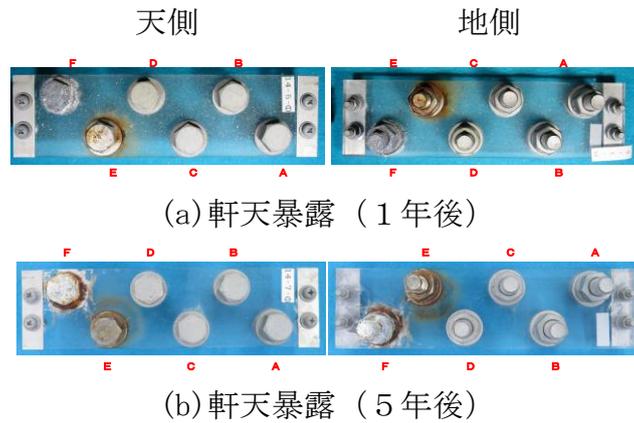
図－14 ボルト類自体の腐食状況

SUS304材のステンレスボルト類の表面処理として、ジオメット処理，ジオメット処理+Plus処理，ジオメット処理+ZEC処理，ダクロ処理したもの（A～D）は，いずれも5年後も腐食は生じておらず健全な状態であった。

無処理のSUS304材のステンレスボルト類（E）は，1年後から地側のボルト類に赤さびが発生し始め，5年後には，天側と地側ともさび汁が周辺にも広がっていた。

溶融亜鉛メッキ処理HDZ35したSS400材のボルト類（F）は，1年後は，変化はなかったが，5年後にはメッキがすべてなくなって赤さびが全体を覆っていた。

ステンレスボルトは，沖縄のような厳しい海岸環境を有する場所では，亜鉛フレークコーティングの表面処理が必要であることが分かった。

また，溶融亜鉛メッキ処理HDZ35したSS400材のボルト類は，経年によってメッキが消耗し，赤さびが発生するので沖縄のような厳しい海岸環境を有する場所では，使わない方がよいことが分かった。
