アルミニウム合金部材連結部の異種金属接触腐食に関する実証的研究

名古屋産業科学研究所 上席研究員 伊藤義人

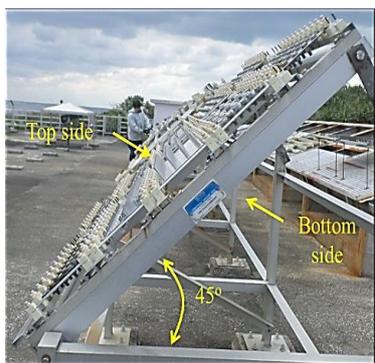
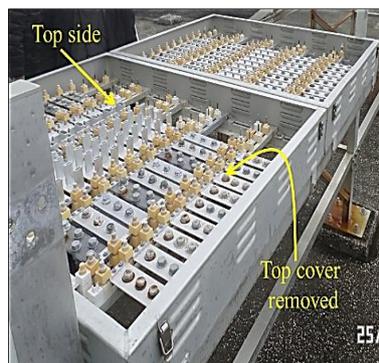
(a) 直接暴露試験

(b) 軒天暴露試験 (蓋を取って撮影)

沖縄県宮古島の日本ウェザリングテストセンターの海岸暴露試験場で、直接暴露試験（図一6 (a)）と軒天暴露試験（図一6 (b)）を行った。軒天暴露試験は、水平に試験体を設置して蓋をしたもので、笠木やボトムレール下の連結を模擬したものである。付着した塩分が降雨により洗い流されないため、耐久性にとっては、プレートガーダーの内桁のように、腐食に対して厳しい条件となると言われている。屋外暴露は、1年、3年、5年および5年+ α （予備用）の4バッチを行っている。2019年4月に5年が経過した。3年後までの供試体の測定結果の一部については、文献7)で公表している。

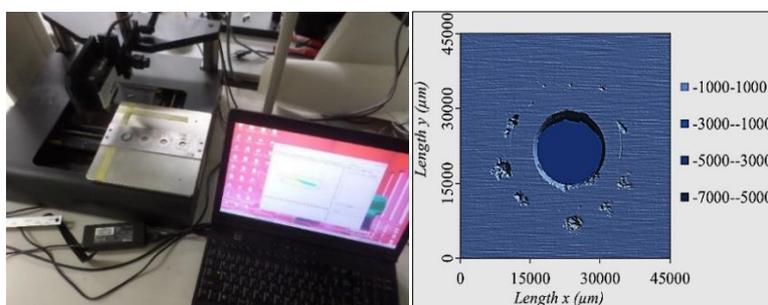
腐食生成物などの除去後、試験体1~9（SP1~SP9）と試験体11~13（SP11~SP13）に対して、図一7 (a)に示すように、名古屋大学と国立岐阜高専に設置されたレーザー深度計（キーエンス社、LE-4010、最小読取精度0.1 μ m）を用いて、アルミニウム合金板の両面（天側と地側）の腐食表面形状を計測した。腐食表面形状は、各ボルト穴周辺の45mm x 45mmの範囲に区切り、200 μ mピッチで測定した。計測結果を用いて、最大腐食深さ（CDmax）、腐食面積（CA）および腐食量（体積、CV）を求めた。図一7 (b)は、腐食表面形状の測定結果を等高線図として示した例である。

(a)測定状況

(b)測定例

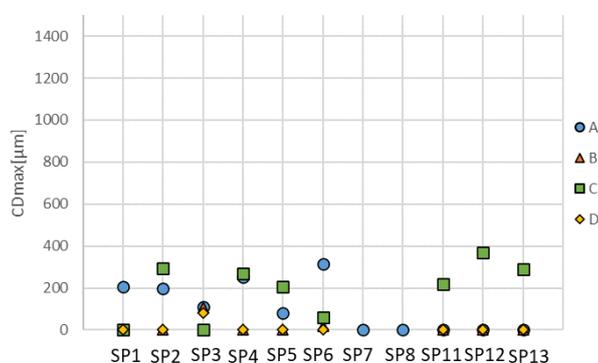
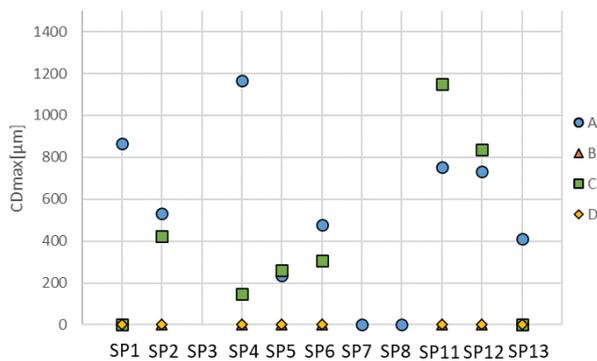
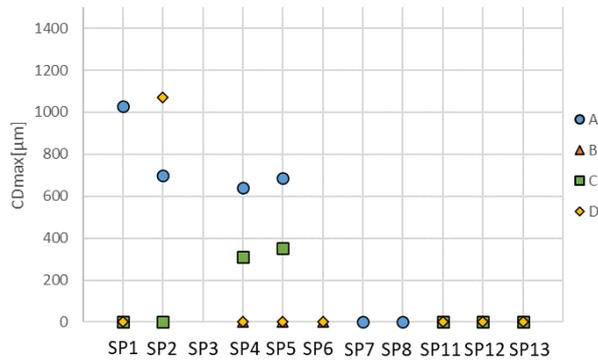
図-16 直接暴露の腐食最大深さ

の各ボルト穴周辺の最大腐食深さ CDmax を図-16 に示す。4種のボルト類 (A, B, C, D) 別に記号を変えてプロットしている。

なお、図-16 (c) に示す5年後の試験体6と試験体11~13の内、腐食が大きい一部のボルト穴周辺は、板が薄くて変形しており測定できていない。試験体の外観観察でも述べたが、亜鉛フレークコーティングしたボルト類

(▲B) の周辺は、異種金属腐食は全く発生していない。無処理ステンレスボルト類 (●A) を用いた場合は、1年後、3年後および5年後の順で最大腐食深さは大きくなっている。試験体7と8では、アルミニウム合金板の腐食は5年後でも無かった。

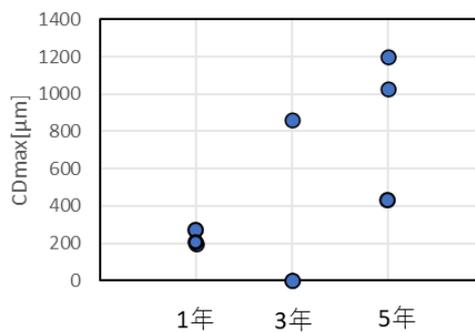
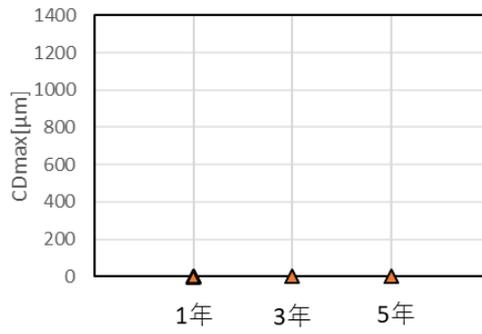
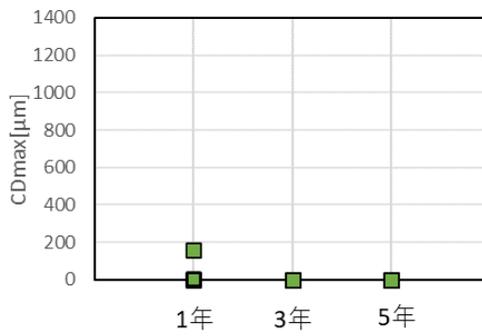
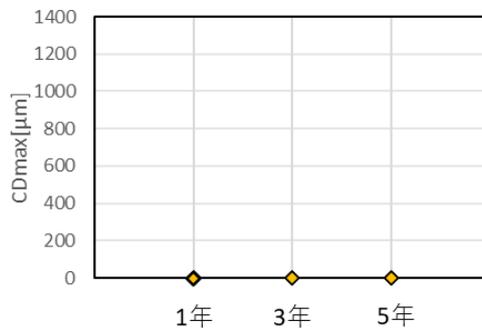
図-17 直接暴露試験体1 (SP1) の最大腐食深さ

図-17, 18に, 直接暴露の試験体1と2の各種の表面処理をしたステンレスボルト周辺のアルミニウム合金板の1年後, 3年後, 5年後の天側の最大腐食深さ (CDmax) の進展をボルト類のタイプ (A~D) ごとに示す.

亜鉛フレークコーティングしたステンレスボルト類を用いた場合(B)は, 全く腐食は生じていない. 無処理のステンレスボルト類の場合(A)は, バラツキはあるが, 経年に従って最大腐食深さは大きくなっている. ワッシャー塗装(C)および絶縁ブッシュ(D)の場合は, 試験体2で大きなばらつきを持った腐食が発生している.

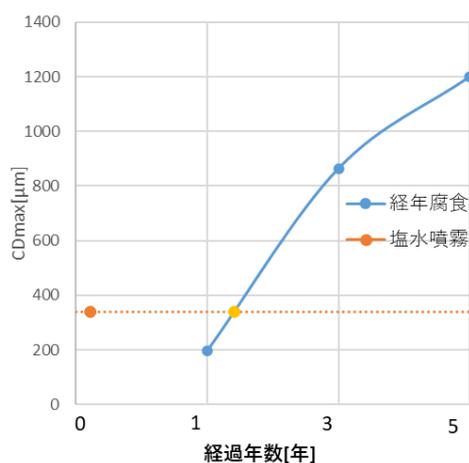
図-22 連続塩水噴霧促進試験と屋外暴露試験の最大腐食深さの関係の一例

図-22は、横軸に試験の時間軸を、縦軸に最大腐食深さをとり、試験体1の屋外暴露試験の無処理のステンレスボルト類周辺の1年後、3年後および5年後のアルミニウム合金板の天側の最大腐食深さを●で示し、同じ連結条件の1,000時間連続塩水噴霧促進試験⁴⁾の値を○でプロットし、両者の試験結果の関係をとった一例である。この場合は、1,000時間(0.114年)の連続塩水噴霧試験結果が、屋外暴露試験の約1.5年分に相当する(促進倍率約11倍)ことが分かる。

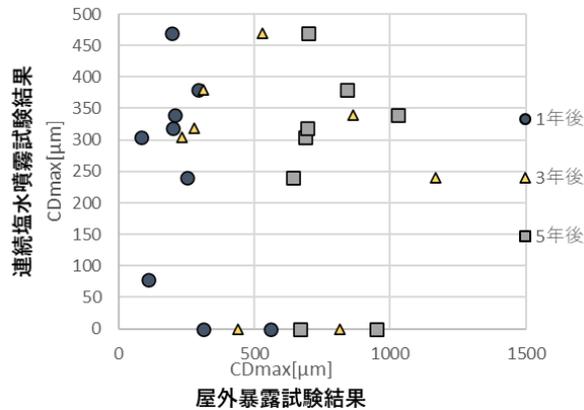
図-23 無処理ステンレスボルト類周辺の連続塩水噴霧促進試験結果と屋外暴露試験結果の関係

無処理のステンレスボルト類を使用した場合の同一連結条件の屋外暴露試験と連続塩水噴霧促進試験の最大腐食深さの関係をプロットしたものを図-23に示す。結果のばらつきが大きく、屋外暴露試験と連続塩水噴霧促進試験における腐食の一般的な促進倍率などを求めることは困難であることがこの図から分かる。
